LAUDO ESTRUTURAL: Trincas e Rachaduras

LEITE BIAZOTTO ENGENHARIA CIVIL S/S

Cliente: Conselho Regional de Farmácia do Estado de São Paulo (CRF-SP)
Cidade/UF: Marília/SP
Local: Seccional de Marília
Endereço: Av. Rio Claro N° 203 QUADRA: 94 LOTE: 20

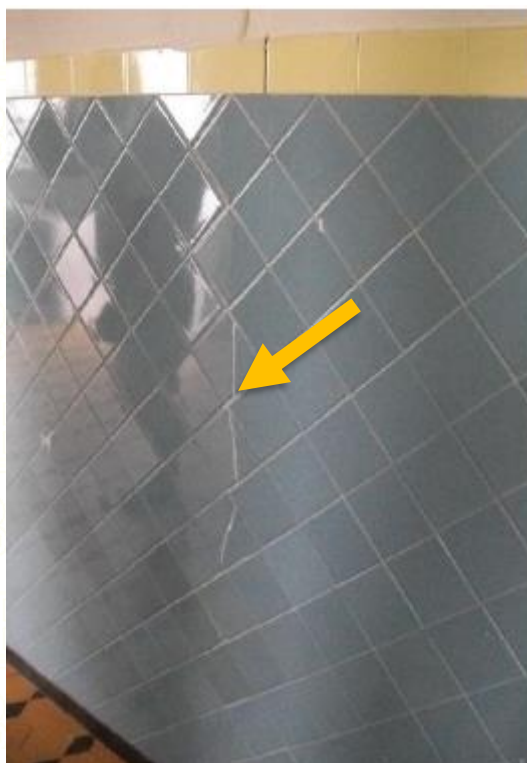
Embora as Fotos Pré-Reforma estejam em baixa qualidade e mostrem a edificação com pintura nova, o que dificulta a visualização de fissuras, nas áreas com revestimento cerâmico já era possível verificar o aparecimento de fissuras, como no caso apresentado na Figura 4

Figura 4 - Fissura em parede com revestimento cerâmico (Fonte: Fotos Pré-Obra)

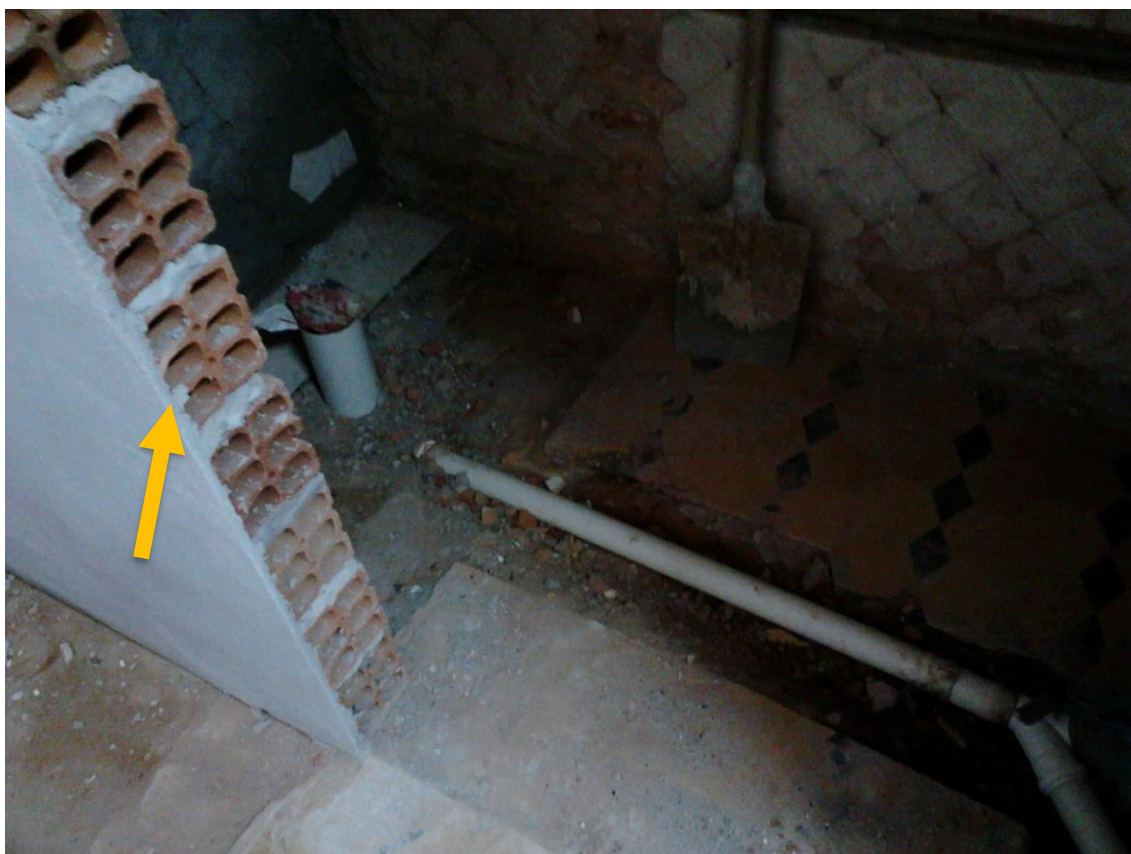
Conforme pode ser visto na Figura 5, as novas paredes foram construídas em tijolos cerâmicos de 6 furos e, conforme o Memorial Descritivo, não foi criado nenhum tipo de fundação na área do módulo da frente, ou seja, tais paredes foram diretamente apoiadas sobre o terreno.

Figura 5 - Parede construída na reforma (Fonte: Fotos da Reforma)

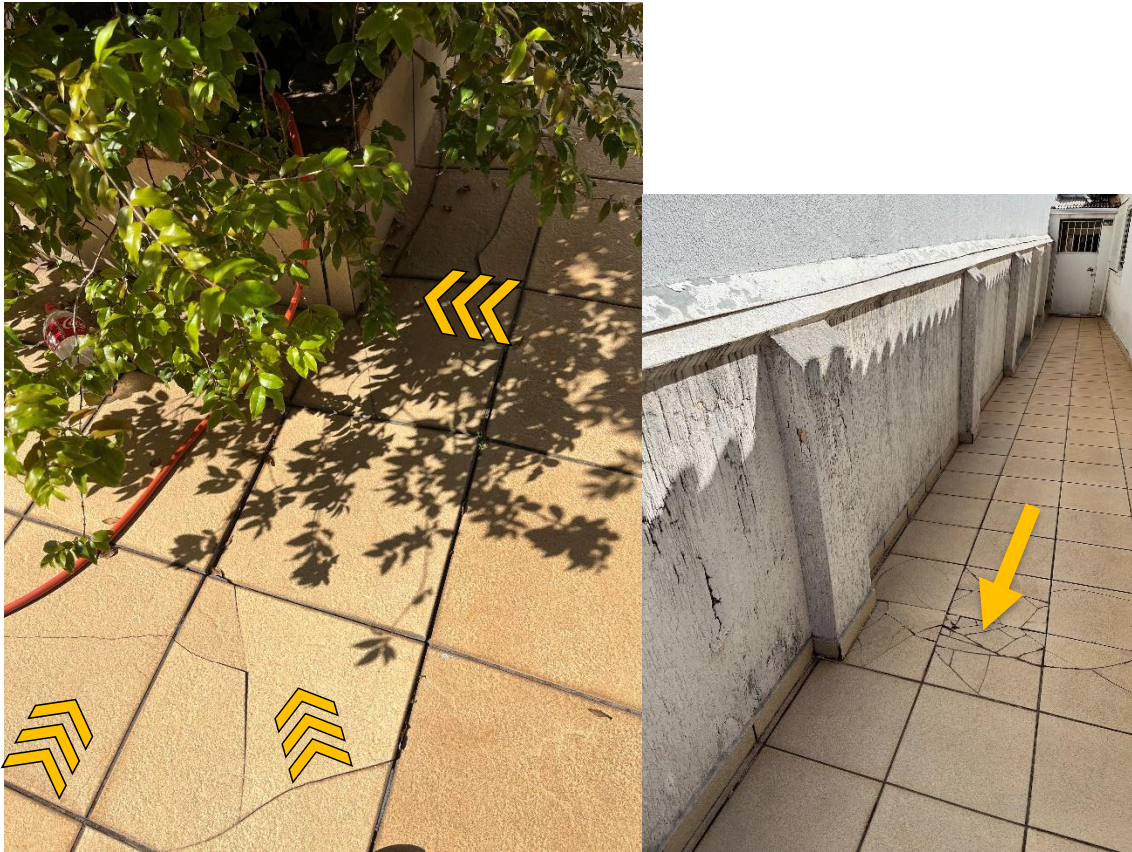
Afundamentos no piso são claros nas áreas externas, como mostra a Figura 7. A Sra. Silvana relatou que o grande afundamento observado na floreira central da área externa poderia estar associado a remoção de um grande formigueiro do local, neste ponto não foi possível apurar a data exata da remoção do formigueiro.

Figura 7 – Afundamento do piso na área externa (Fonte: Visita Técnica)

Além das trincas nas paredes que podem ocasionar perda de sustentação ao telhado ou a elas próprias o aumento repentino dos afundamentos do piso deve ser considerado como um risco aos ocupantes, sendo recomendado o isolamento das áreas ao redor dos afundamentos.

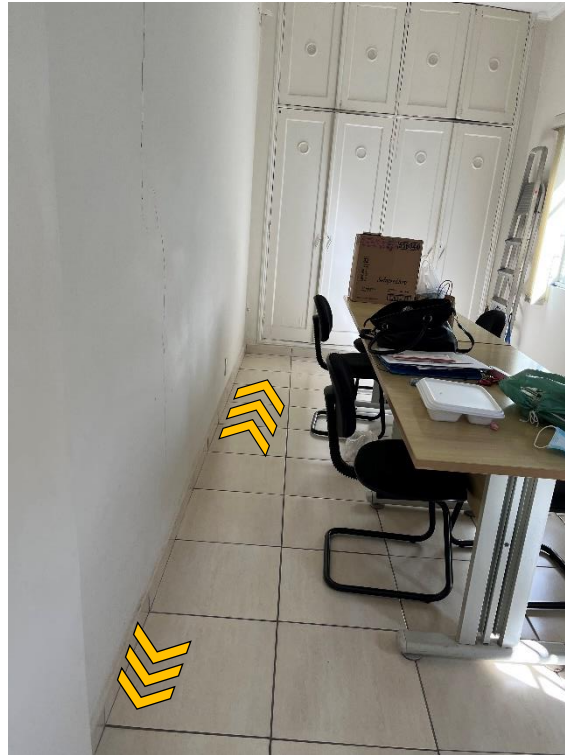
Também nas áreas internas são notadas irregularidades no piso, sendo a Sala de Reunião o ponto onde o desnivelamento é mais pronunciado, embora não seja possível observar trincas ou fissuras o piso apresenta queda para as extremidades da frente e dos fundos da sala, conforme indicado na Figura 8.

Figura 8 - Piso da Sala de Reuniões (Fonte: Visita Técnica)

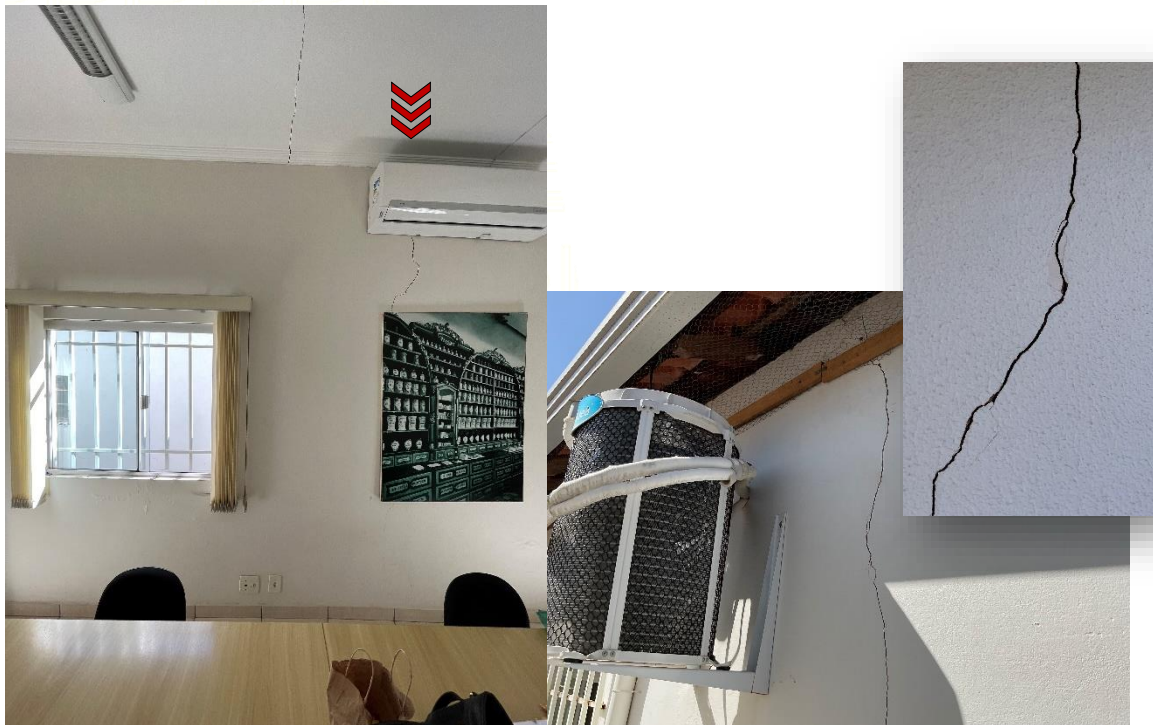
Em toda a área edificada do imóvel são vistas trincas, conforme fica evidente no Relatório Fotográfico, mas é na Sala de Reunião que elas se apresentam mais pronunciadas, como mostra a Figura 9

Figura 9 - Trincas na parede externa da Sala de Reunião (Fonte: Visita Técnica)

E é exatamente nesta sala e na Diretoria Regional que foram encontrados os maiores riscos imediatos para os ocupantes do imóvel, pois com a movimentação das paredes indicada em amarelo (Figura 9), as placas de gesso do teto perdem a sustentação e podem cair conforme as indicações em vermelho (Figura 9 e Figura 10).

Por esta análise, durante a visita técnica, foi solicitada a interdição da Sala de Reuniões e da Diretoria Regional.

No momento a estrutura do anfiteatro encontra-se em melhores condições que módulo da frente que apresenta deterioração avançada e deve permanecer minimamente com a Sala de Reunião e Diretoria Regional interditadas, pois a risco de deslocamento de partes do forro.

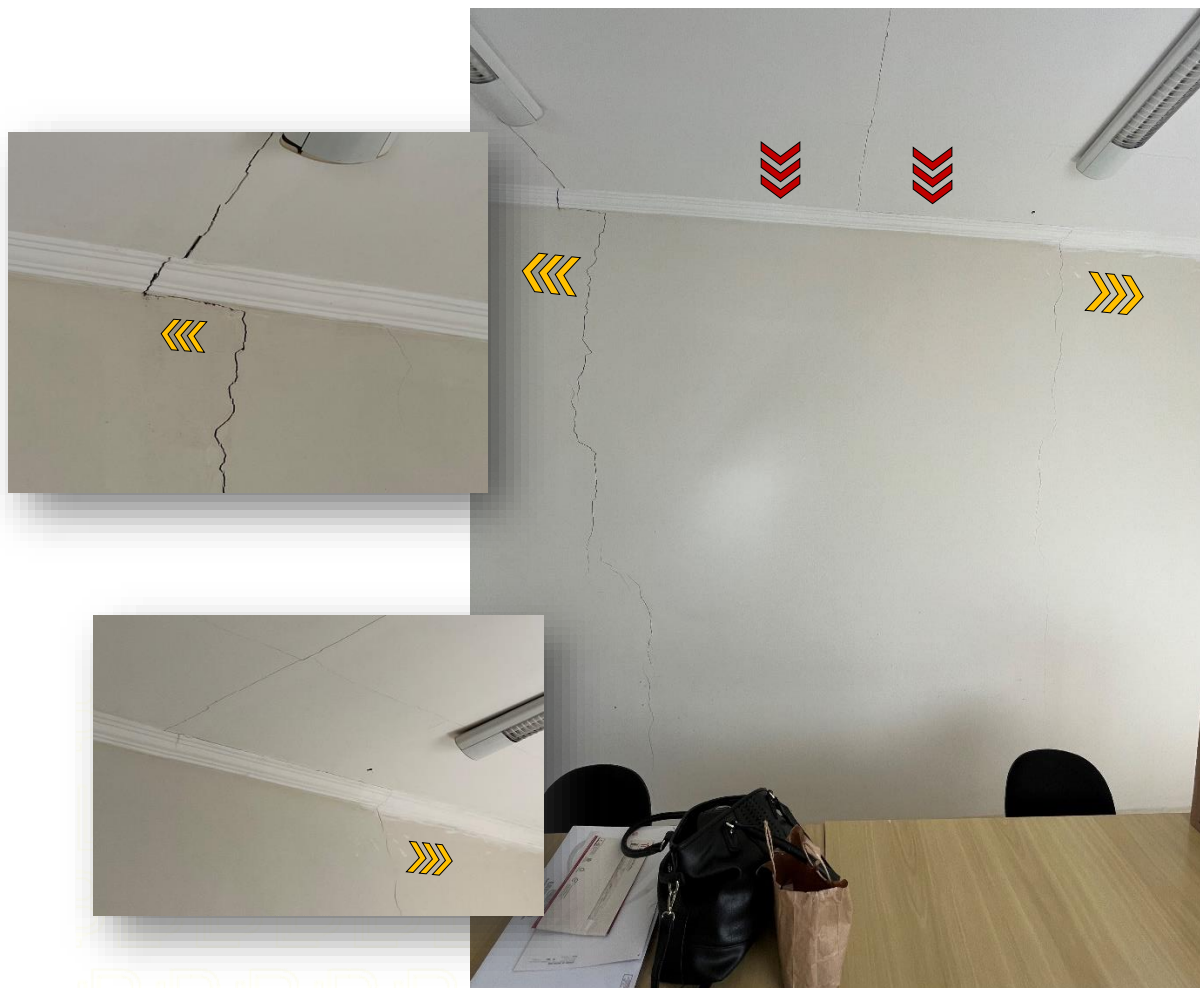
Figura 10 - Trincas na parede interna da Sala de Reunião

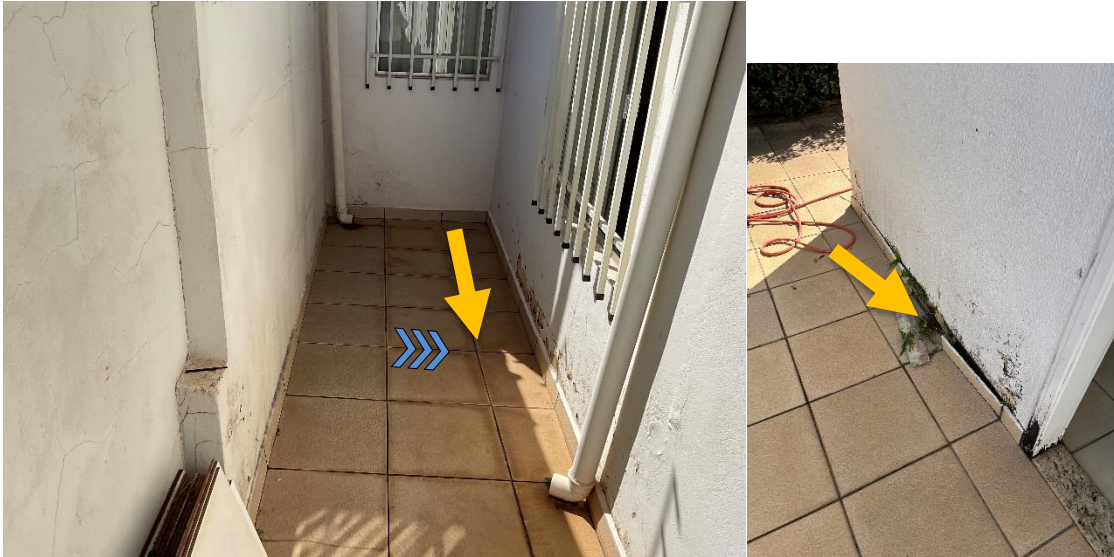
Em vários pontos nota-se que a água de chuva é encaminhada para a base das paredes da edificação e que há sinais de acúmulo nesta região, além da grande quantidade que pode ter penetrado através do formigueiro extinto e outros afundamentos do piso.

A lavagem da área externa e rega de plantas deve ser suspensa de modo a não introduzir água no solo.
