LAUDO ESTRUTURAL: Trincas e Rachaduras

LEITE BIAZOTTO ENGENHARIA CIVIL S/S

Cliente: Conselho Regional de Farmácia do Estado de São Paulo (CRF-SP)
Cidade/UF: Marília/SP
Local: Seccional de Marília
Endereço: Av. Rio Claro N° 203 QUADRA: 94 LOTE: 20

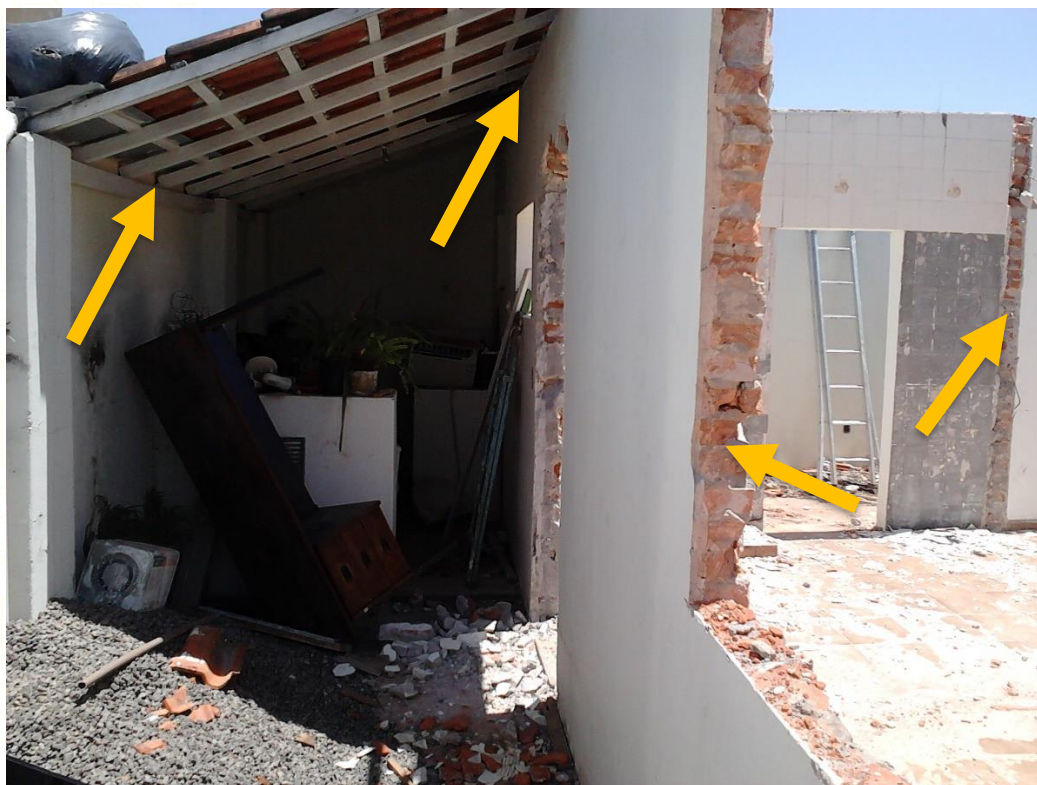
Figura 2 - Sistema estrutural (Fonte: Fotos da Reforma)

A edificação era, inicialmente, construída em paredes de tijolo maciço, sobre a qual as estruturas do telhado eram diretamente apoiadas como se pode perceber na Figura 2.

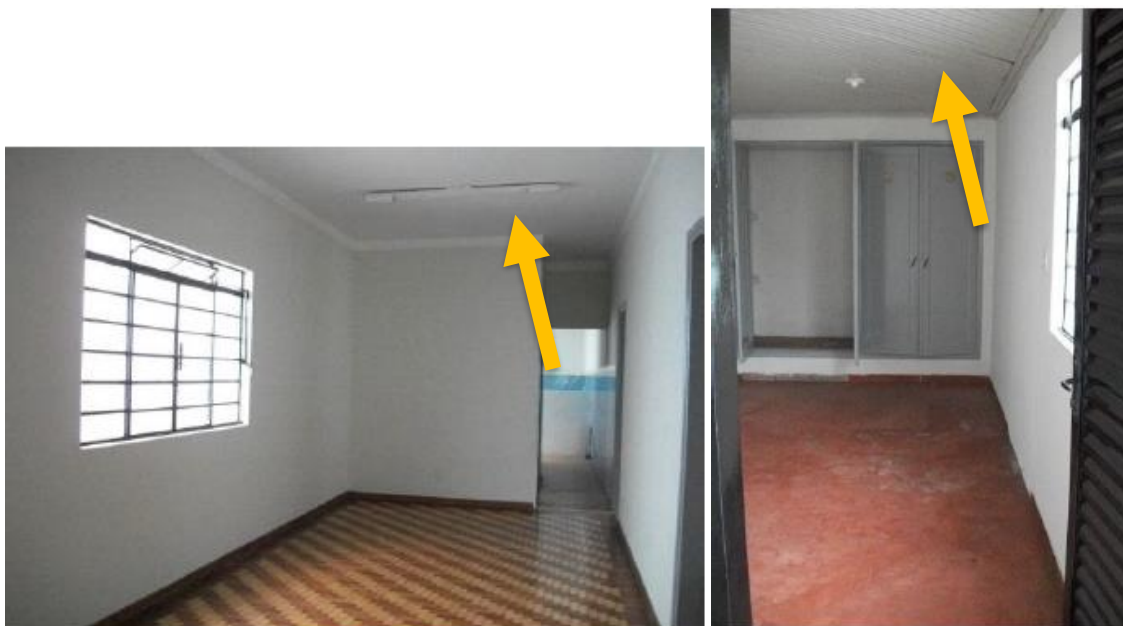
Figura 3- Acabamentos do teto (Fonte: Fotos Pré-Reforma)

O acabamento do teto era constituído de forro variando entre gesso e madeira como mostra a Figura 3.

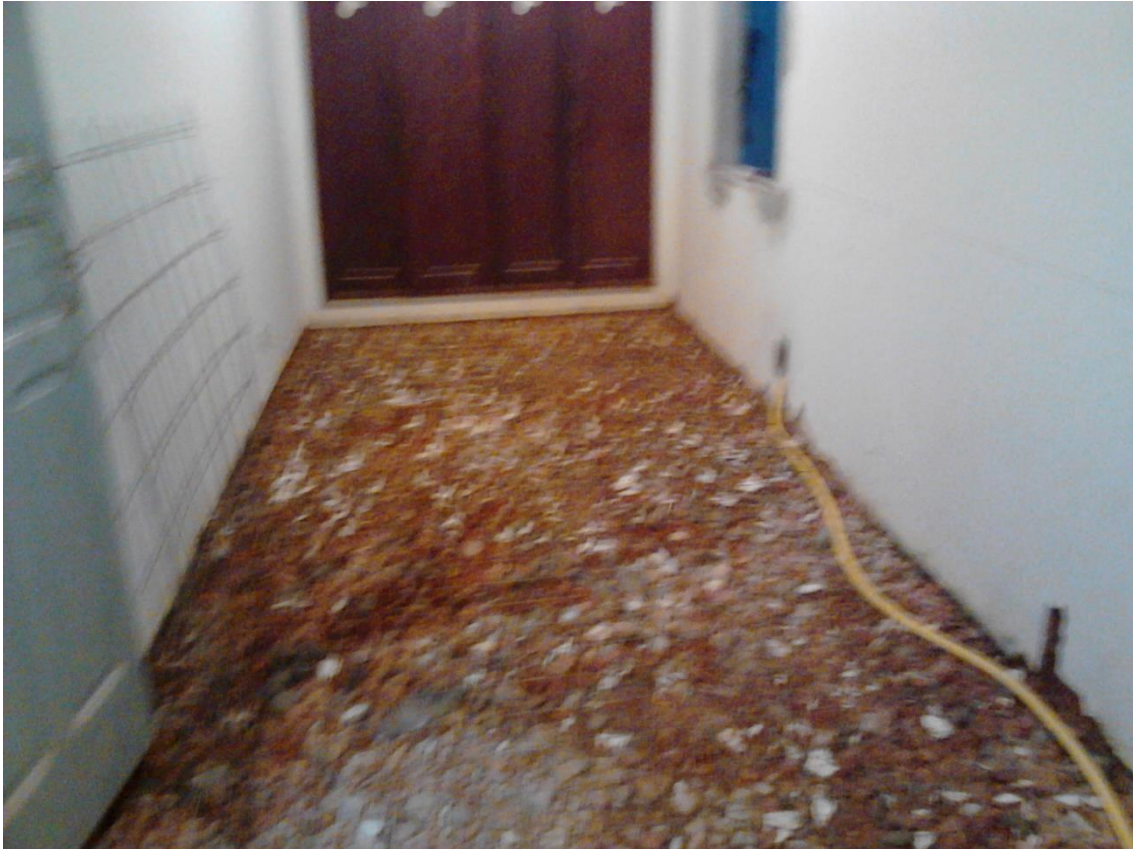
Figura 6 - Sala de Reunião sem piso (Fonte: Fotos da Reforma)

Destaca-se que conforme evidencia a Figura 6 um novo piso foi instalado na sala de Reunião.

Também nas áreas internas são notadas irregularidades no piso, sendo a Sala de Reunião o ponto onde o desnivelamento é mais pronunciado, embora não seja possível observar trincas ou fissuras o piso apresenta queda para as extremidades da frente e dos fundos da sala, conforme indicado na Figura 8.

No momento a estrutura do anfiteatro encontra-se em melhores condições que módulo da frente que apresenta deterioração avançada e deve permanecer minimamente com a Sala de Reunião e Diretoria Regional interditadas, pois a risco de deslocamento de partes do forro.

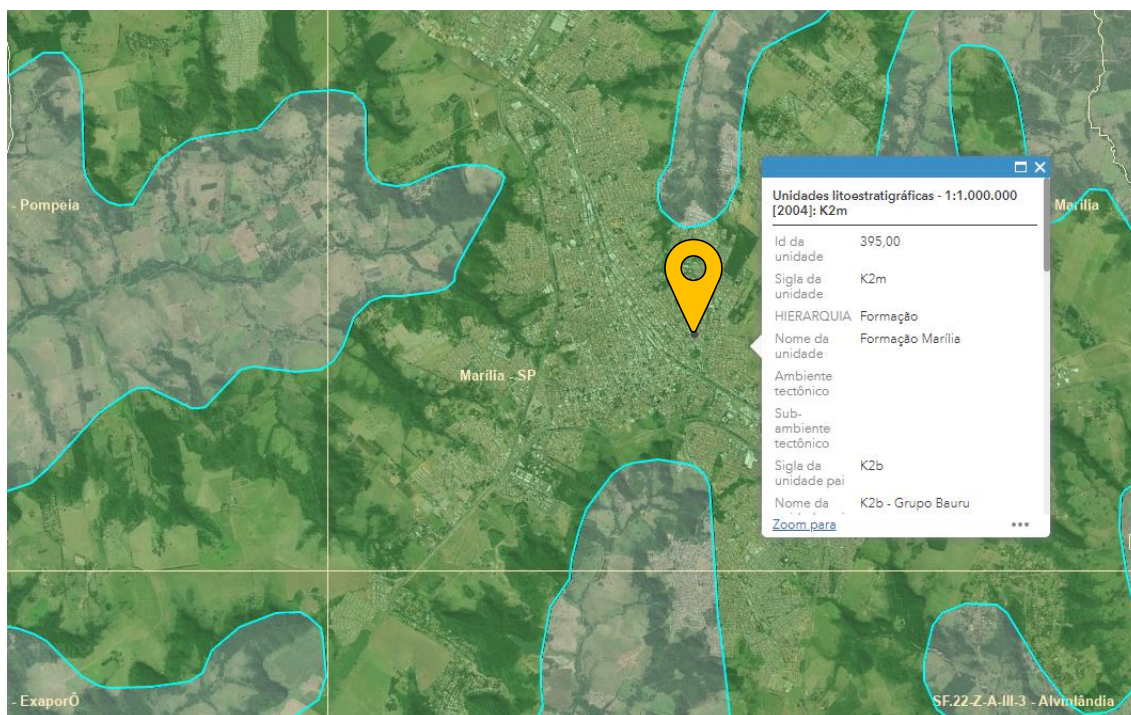
Figura 11 - Geologia Local (Fonte: Adaptado do CPRM)

Toda a extensão do Município de Marília tem seu terreno formado por duas unidades pertencentes ao Grupo Bauru, Formação Rio do Peixe ou, no caso do local onde se encontra a Seccional do CRFSP, Formação Marília, como mostra a Figura 11.

Segundo Fernandes, L. A. (2004), em São Paulo a Formação Marília é representada apenas pelo seu Membro Echaporã. O Membro Echaporã, compõe dos arenitos finos e médio que dão origem a parte dos famosos solos ressudais arenosos colapsíveis do Grupo Bauru.

A ocorrência dos solos colapsíveis na região, associada às possibilidades de infiltração de água na base das paredes e ao padrão de fissuração encontrado formam uma forte hipótese para explicar as patologias de afundamento de pisos e trincamento de paredes no imóvel que abriga a Seccional de Marília do CRFSP.

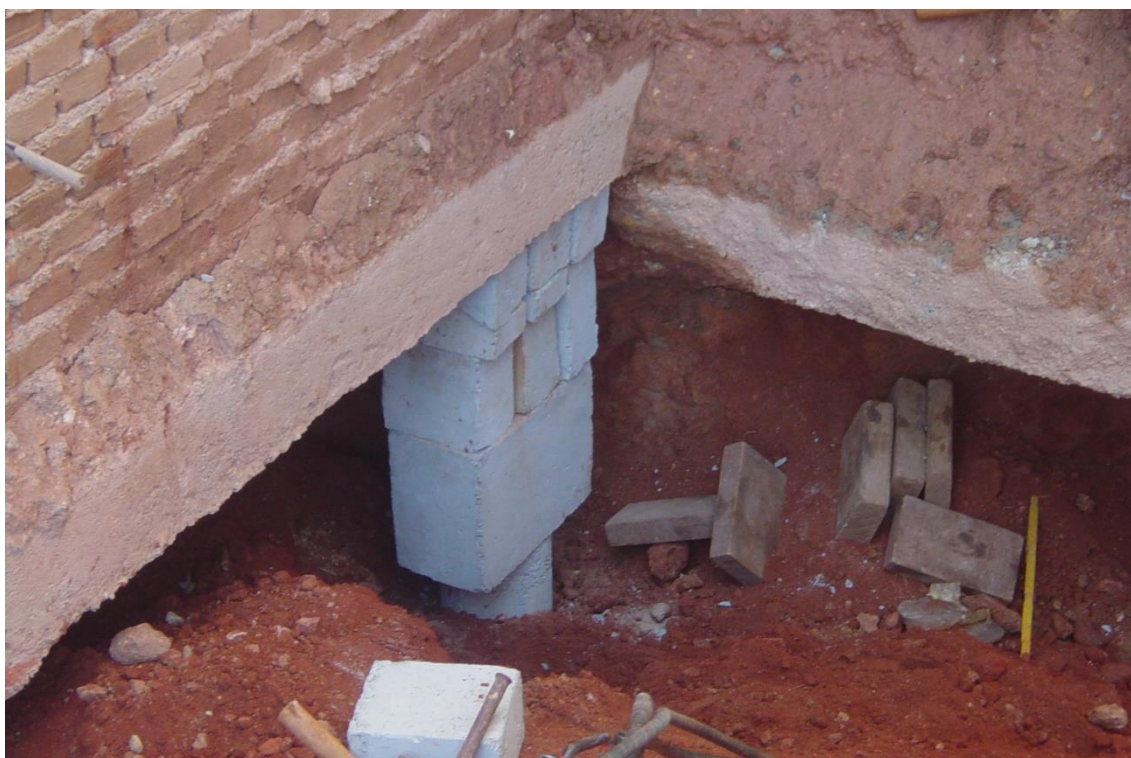
Figura 12 - Exemplo estaca mega (Fonte: <https://megaconstrucoes.com.br/>)]

A estaca mega é um elemento de fundação profunda que é cravada por um macaco hidráulico no solo utilizando como reação o peso próprio dos elementos apoiados nela. O procedimento de instalação consiste na escavação de uma vala para posicionar o macaco e consoles de concreto, maqueamento da estaca em seguimentos até que não seja mais possível inserir mais seguimentos, remoção do macaco e reaterro.

Os problemas com solos colapsíveis são uma questão comum e costumam ser sanados, aplicando-se estacas tipo mega, no entanto considerando a extensão dos danos (todo o imóvel) e seu padrão de construção (baixo custo), pode tornar-se mais viável a demolição completa e reconstrução ou desfazimento.

Pensando em realizar em todo o imóvel, trata-se de um processo caótico onde será necessária a remoção de todo o mobiliário e boa parte do piso.
